**KIRIKHAN-HATAY' DA BİR MEYVECİLİK İŞLETMESİNDE**  
**DAMLA SULAMA SİSTEM PERFORMANSININ DEĞERLENDİRİLMESİ**

**YÜKSEK LİSANS TEZİ**

**Antakya/HATAY**  
**OCAK-2012**

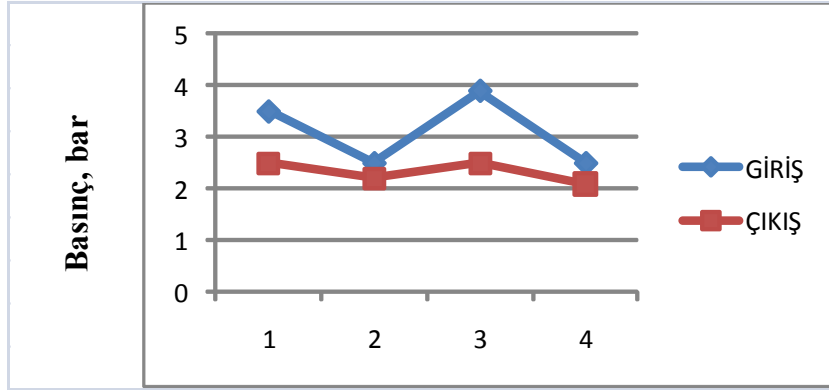
Şekil 4. 7. Nektarin Manifolduna Bağlı Test Lateralleri Boyunca Basınç Değişimleri

Nektarin manifoldunda giriş lateralleri 2. noktada azalmış 3. noktada başlangıç değerinden yükselerek artmış 4. noktada tekrar azalmıştır. Çıkış lateralleri 2. noktada az bir azalma göstermiş 3. noktada başlangıç değerine ulaşmış 4. noktada azalma göstermiştir (Şekil 4. 7).

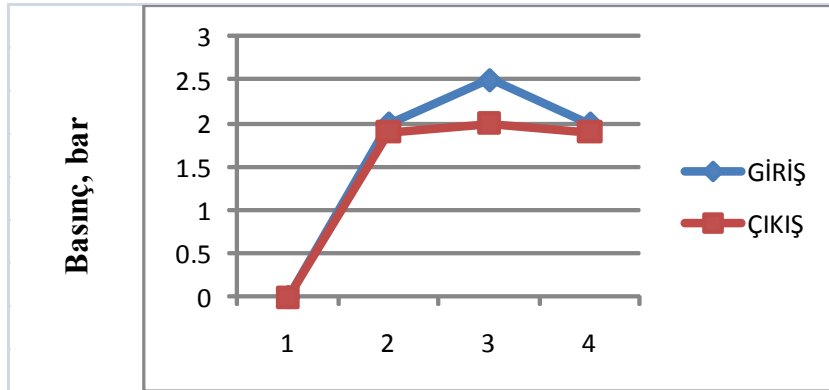
Şekil 4. 8. Kayısı Manifolduna Bağlı Test Lateralleri Boyunca Basınç Değişimleri

Kayısı manifoldunda giriş lateralleri ilk noktada ölçüm yapılacak yer ve manometre olmadığından sıfır kabul edilmiş, 2. Noktadan başlanmış 3. noktada artmaya devam etmiş 4. noktada tekrar 2. değere yaklaşmıştır. Çıkış lateralleri 2. değerde artmış 3. ve 4. değerlerde sabit bir şekilde ilerlemiştir (Şekil 4. 8).

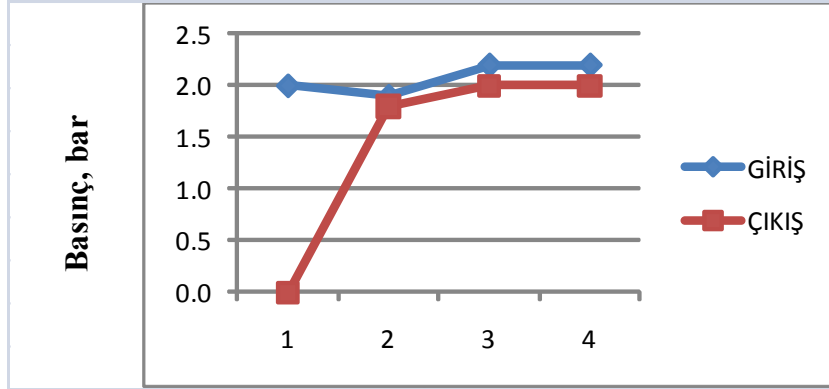
Şekil 4. 9. Erik Manifolduna Bağlı Test Lateralleri Boyunca Basınç Değişimleri

Erik manifoldunda giriş lateralleri 2. noktada başlangıç değerinden azalma göstermiş 3. noktada başlangıç değerinden uzaklaşarak artmış ve son noktada sabitlenmiştir. Çıkış lateralleri ilk noktada ölçüm değeri yapılacak manometre değeri olmadığından sıfır alınmış 2. ve 3. noktada artmış son noktada sabitlenmiştir (Şekil 4. 9).

Test edilen laterallerin tümünde, lateral başından sonuna doğru basınçta beklendiği gibi bir azalma meydana gelmiştir.
