## 25.09.2014 Tarihinde Erzin İlçalarda (Hatay) Meydana Gelen Sel ve Taşkın Oluşumunda Coğrafi Faktörlerin Değerlendirilmesi

### *Evaluation of The Geographical Factors in the Formation of Flashflood and Flood in Erzin Ilıcalar (Hatay) On September 25, 2014*

Ergin CANPOLAT<sup>1</sup>

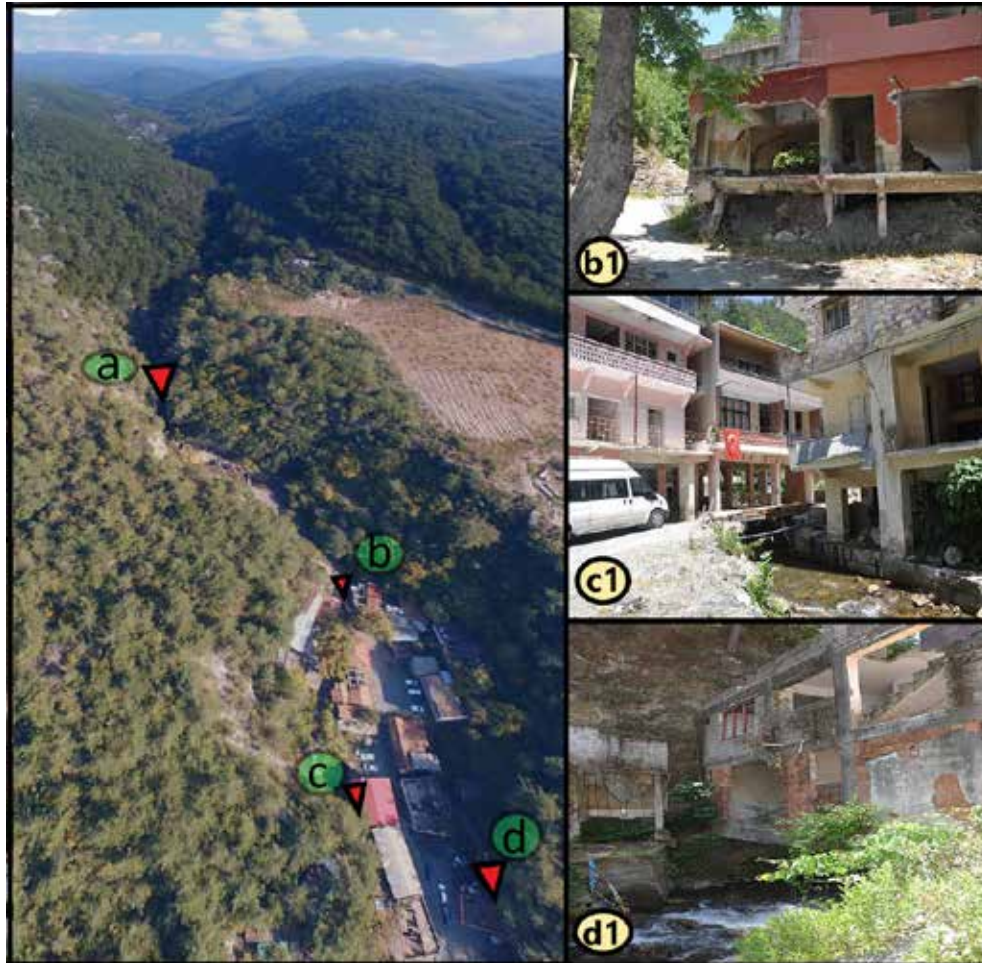
Erzin'in Başlamış Mahallesi'ne bağlı Ilıcalar mevkiinde 25.09.2014 tarihinde yaşanan sel felaketinin oluşmasında antropojenik faktörlerin etkisi fazladır. Sel sonrasında, Jeoloji Mühendisleri Odası Hatay İl Temsilciliği tarafından Ilıcalar'da yapılan incelemelere ve tarafımızca afetzedelerle yapılan yarı yapılandırılmış görüşmelerden elde edilen bilgilere göre, Ilıcalar selinde insanın doğal ortama müdahalesi üç şekilde sınıflandırılmıştır. Bunlar; (1) ormansızlaştırma, (2) plansız yapılaşma nedeniyle akarsu yatağının daraltılması ve (3) dere yatağı üzerinde yanlış bir şekilde köprü ve menfezlerin inşa edilmiş olmasıdır.

**Fotoğraf 1:** Gökgöldere Vadisi, a: Sıcak Su Çıkışının Yaşandığı Dar Boğaz; b1, c1, d1: Akarsu Kanalına Yapılan Müdahaleler ve Selden Zarar Gören Konutlar.

**Photo 1:** Gökgöldere Valley, a: Narrow Valley With Hot Spring Water; b1, c1, d1: Interventions on the River Edge and Houses Damaged by Flooding.

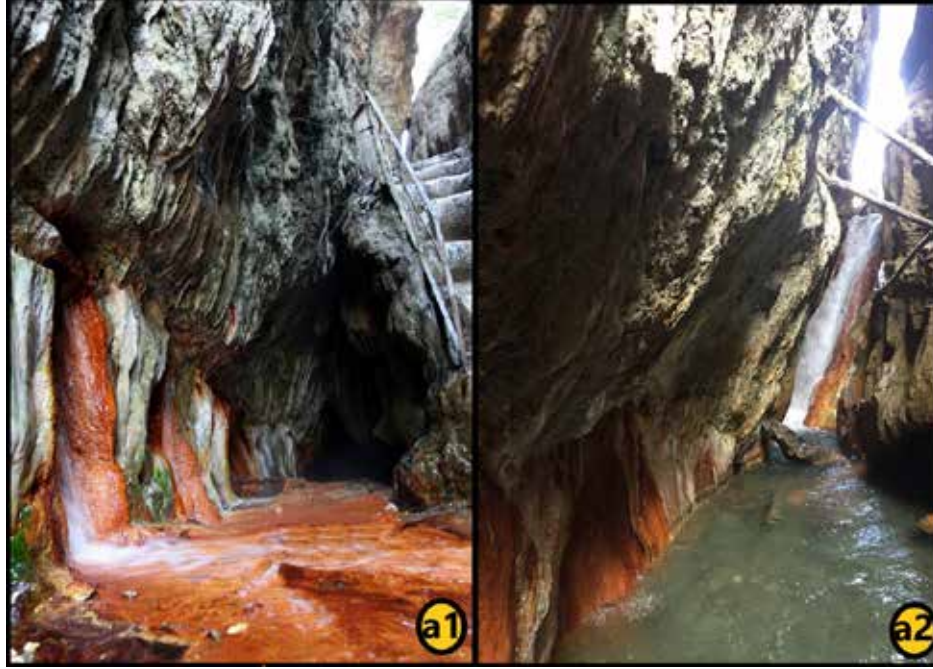
yağışla düşen ve hızla akışa geçen suların taşıdığı molozlar, sürüklenen ağaç kütükleri ve dallar hamamın yer aldığı bölgede termal su kaynağının çıktığı dar boğazı tıkayarak bir set oluşturmuştur. Sular bu setin arkasında adeta bir baraj gibi birikmeye başlamış ve sonrasında artan basınçla birlikte büyük bir patlama meydana getirmiş ve topoğrafyada dahi değişiklikler oluşturmuştur (**Fotoğraf 1.a; Foto 2. a1-a2**). Patlama sonrasında aniden boşalan yağmur suları, Ilıcalarda sel felaketine neden olmuştur (**Foto 1 b1, c1, d1**). Böylece, havzada gerçekleştirilen ormansızlaştırma faaliyetlerinin sel felaketini tetikleyen en önemli antropojenik faktörlerden biri olduğu anlaşılmıştır.

**Fotoğraf 2: a1, a2:** Gökgöldere Vadisi'nde Sıcak Su Çıkışının Yaşandığı Dar Boğaz ve Selin Topoğrafyada Oluşturduğu Değişiklik.  
**Photo 2: a1, a2:** The Narrow Strait Where The Hot Water Exit In Gökgöldere Valley And The Change Caused by the Flood Topography.

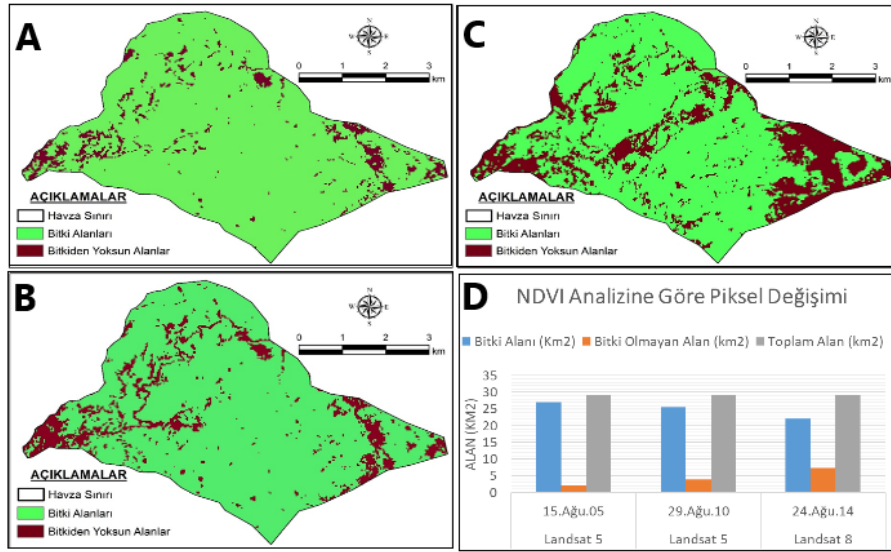
**Şekil 8:** Çalışma Sahasına Uygulanan NDVI Analizine Göre, Bitki Örtüsünün Alansal Değişimi (A. 2005 yılı Landsat verisi sonucu, B. 2010 Landsat verisi sonucu, C. 2014 yılı Landsat verisi sonucu, D. Yıllara göre piksel değişim oranları).

**Figure 8:** Spatial Change of Vegetation According to NDVI Analysis, Applied to the Study Area (A. Result of 2005 Landsat data, B. Result of 2010 Landsat data, C. Result of 2014 Landsat data, D. Pixel change rates by years).

anlaşılmaktadır. Nitekim NDVI analizlerine göre, 2005 yılında çalışma sahasındaki bitki örtüsü 27 km<sup>2</sup> alan kaplarken, bu değer 2010 yılında 25,5 km<sup>2</sup>'ye 2014 yılında ise 22 km<sup>2</sup>'ye kadar düşmüştür. 2005'ten ile 2014'de kadar geçen sürede %25 değişim gerçekleşmiştir (Şekil 8).

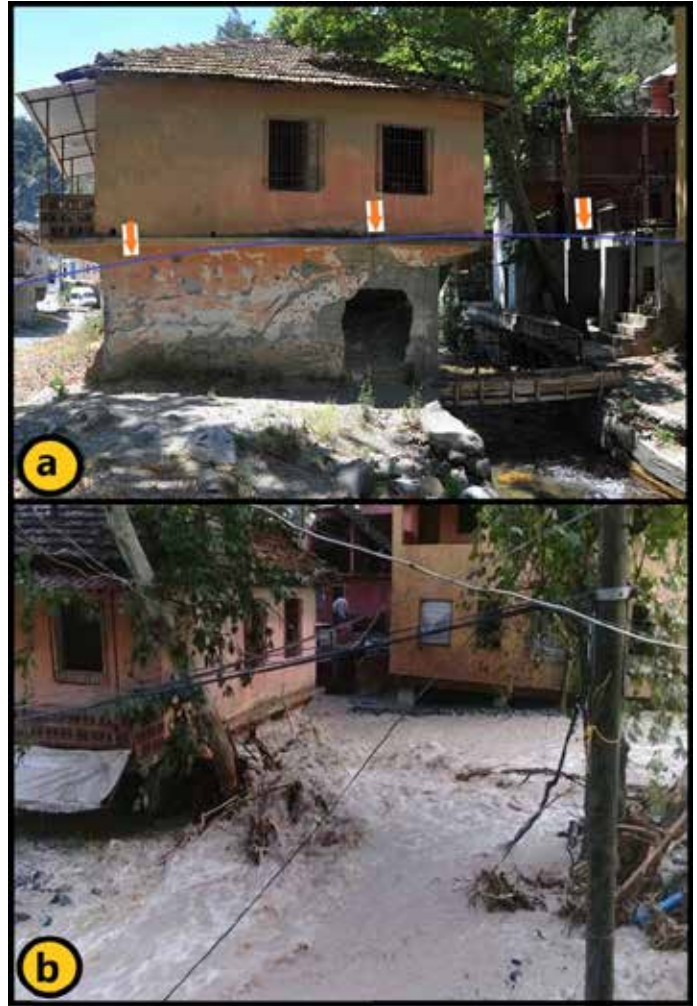
**Fotoğraf 3:** a. Dere yatağında inşa edilmiş bina, selin üzerinden 6 yıl geçmesine rağmen sel felaketine ait izler üzerinde durmaktadır, b<sup>4</sup>. Aynı bina üzerinde sel sürecindeki su seviyesi.

**Photo 3:** a. A building which built on the stream bed, the marked part is the level reached by the water in the flood b. The water level during the flood on the same building.

Gökgöldere vadisi tabanında kurulmuş olan Ilıcalarda, arazi kullanımına bağlı olarak gerçekleştirilen yanlış uygulamalar, taşkın bir afet niteliğine dönüşmesine neden olmuştur (Atasoy ve Korkmaz, 2015). Taşkın neticesinde bu akarsuyun vadisi içerisinde kaplıca turizmine yönelik olarak kurulmuş olan ve sayfiye yerleşmesi durumundaki Ilıcalar'da can ve mal kayıpları yaşanmış ve ardından yerleşme tamamen terk edilmiştir. Böylece taşkın olayı öncesinde, özellikle yaz aylarında oldukça hareketli olan ve turizmin etkisiyle rekreasyonel faaliyetlere de imkân sağlayan Ilıcalar, taşkın sonrasında kaderine terk edilmiştir. Ilıcaların, afet bölgesi olarak ilan edilmesiyle birlikte buradaki yapılar için yıkım kararı alınmıştır. Ancak, binaların yıkılmasına yönelik henüz herhangi bir girişim söz konusu olmamıştır.

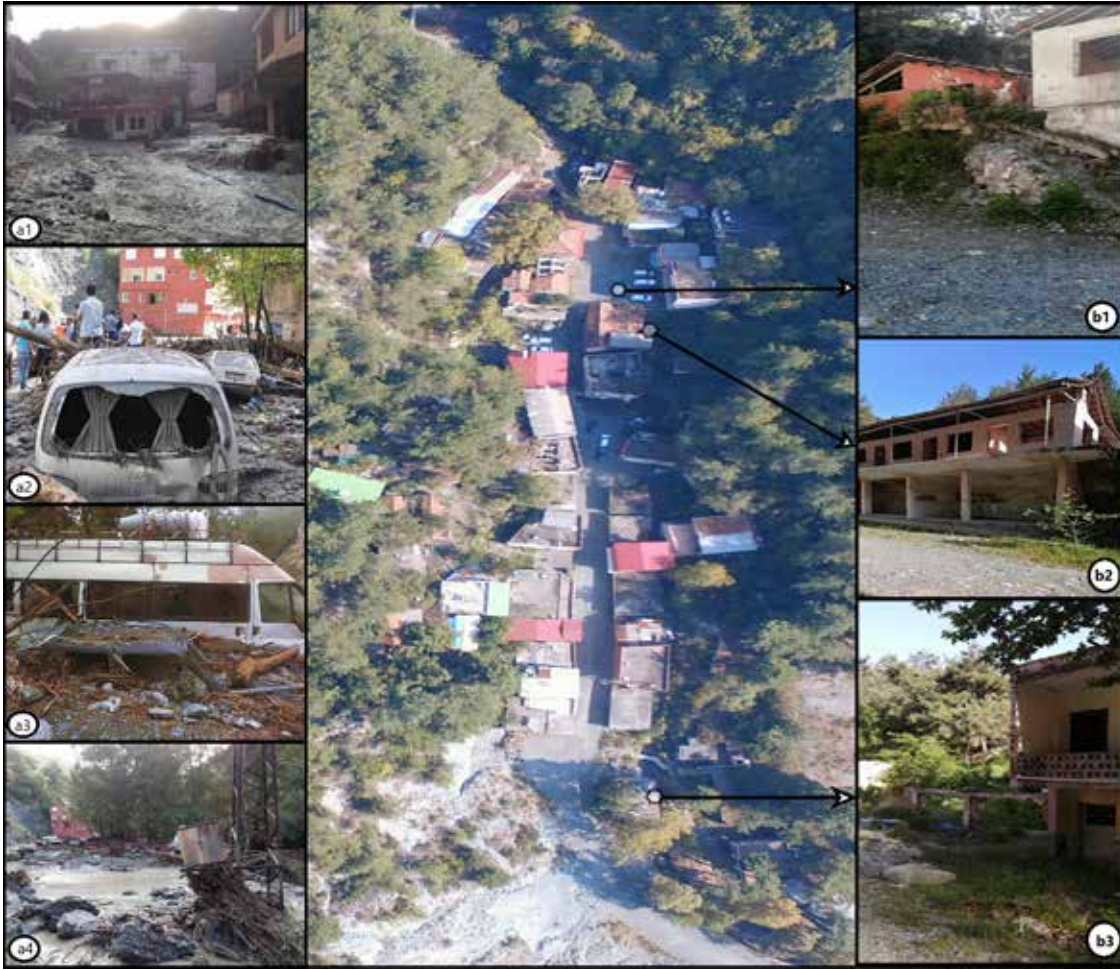
**Fotoğraf 4:** Ilıcalardaki Sel Felaketinin Etkileri; a1-a2-a3-a4 Maddi Kayıplar; b1-b2-b3 Can Kayıplarının Yaşandığı Konutlar.

**Photo 4:** Effects of Flood Disaster in Ilıcalar; a1-a2-a3 Economic Losses; b1-b2-b3 Houses of Those Who Lost Their Lives.

Ilıcalar'da meydana gelen sel felaketinde su seviyesinin yaklaşık 2-2.5 metreye kadar yükselmiş olması ve binaların alt

katlarının daha çok ticari bir işletme olarak kullanılması, dikkate değer maddi kayıpların yaşanmasına neden olmuştur. Binaların alt katlarındaki bazı odaların sel ile sürüklenen materyallerle ve kumla dolması, bir internet kafedeki bilgisayarların kullanılamaz hale gelmesi, arabaların sel ile sürüklenerek ağır hasara uğramaları, otel ve pansiyonlardaki yatak, klima, nevresim vb. gibi nesnelerin zarar görmesi, söz konusu maddi kayıpların sadece bazılarını oluşturmaktadır. Önceleri tapusuz olan binaların sakinleri selden birkaç yıl önce Orman Kadastro 2-B Yönetmeliği<sup>9</sup> kapsamında tapularını aldıklarından, zararlarının bir kısmı devlet tarafından kendilerine ödenmiştir. Sel felaketine maruz kalmış olan yöre sakinlerine, maddi kayıpların boyutları ölçüsünde devlet tarafından bir kısım nakdi yardım yapılmıştır.
