**HATAY İLİNDE TURİZME AÇIK CAMİ, KİLİSE, FARKLI  
İBADETHANELER, MÜZE ve BAZI TURİSTİK YERLERDE RADON  
GAZI ÖLÇÜMÜ**

**FİZİK ANABİLİM DALI  
YÜKSEK LİSANS TEZİ**

**HATAY  
TEMMUZ-2016**

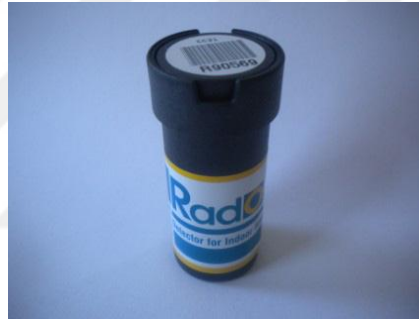
Şekil 3.23. CR-39 PADC dedektörü

Bu alıřmada ölçüm alma süresi 2 ay olarak belirlenmiştir. Dedektör içindeki radon ile etkileşen film kalınlığı 1 mm’ dir (Bozkurt, 2008).

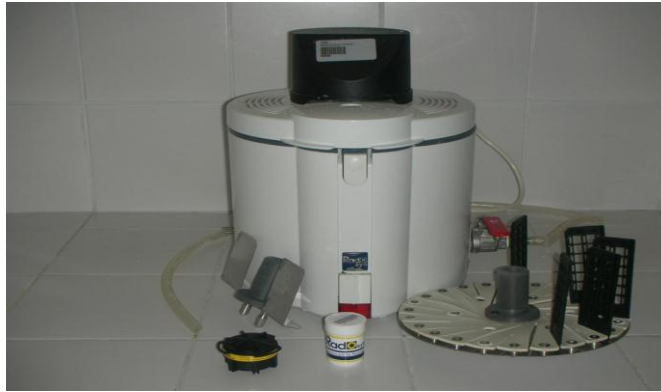
Şekil 3.26. Kimyasal Banyo Ünitesi (Radobat ünitesi)

Dedektör içindeki filmin üzerinde alfa parçacıklarının bıraktığı gözle görülmeyen izler öncelikle dedektör kabı açılarak kimyasal banyo ünitesi yardımıyla büyütülerek iz sayma ünitesi için hazır hale getirilir.

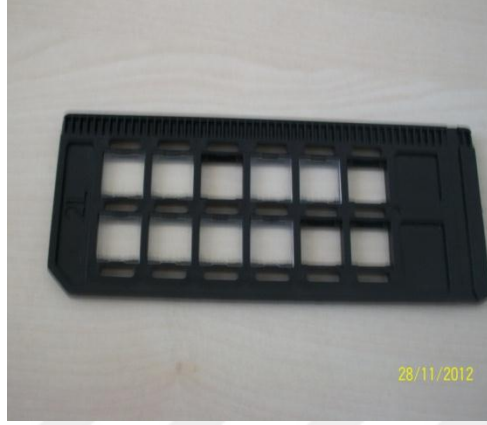
Şekil 3.27. Film tutucu

Kimyasal banyo ünitesinin içerisinde 32 adet film tutucu bulunmaktadır. Bu film tutuculardan bir tanesinin örneği şekil 3.27’ te verilmektedir. Film tutucunun içerisinde 12 tane film yeri vardır.

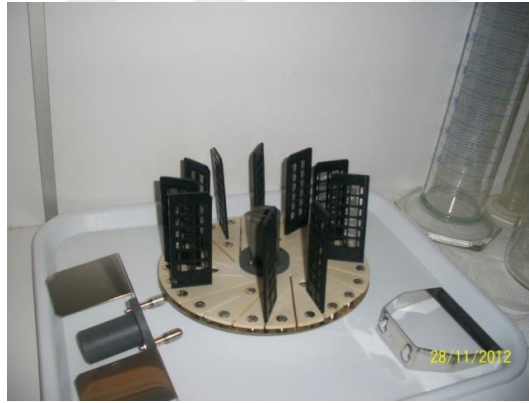
Şekil 3.28. Radoslide film tutucu ünitesi

Film tutucuların içine yerleştirildiği Radoslide film tutucu ünitesi Şekil 3.28’ de verilmektedir. Bu ünite 32 adet film tutucu alabilmektedir.

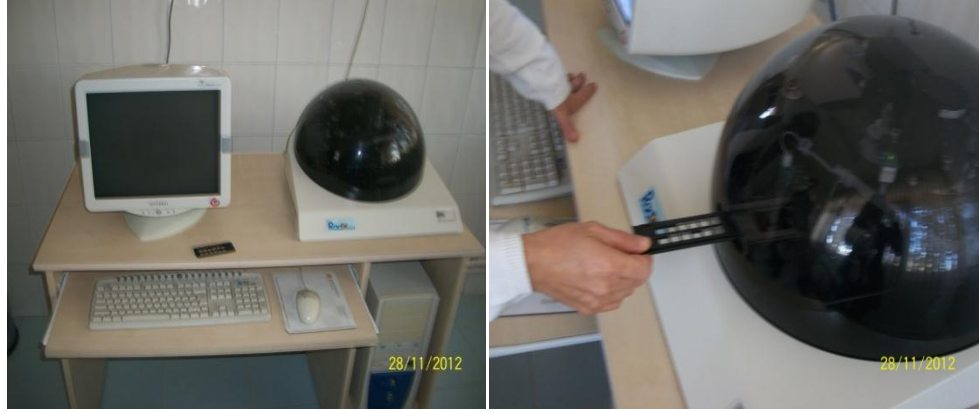
Şekil 3.29. Radosys değerlendirme ünitesi

Kimyasal kazıma işlemi ile büyütülen alfa izleri sayılmak üzere Radosys değerlendirme ünitesine alınır. Bu değerlendirme ünitesi optik mikroskopta izler 100 kat büyütmeli bir kameradan ve bu kameradan elde edilen bu görüntüyü dijital hale getiren bir monitörden oluşmaktadır (Şekil 3.29).
