**KIRIKHAN-HATAY' DA BİR MEYVECİLİK İŞLETMESİNDE**  
**DAMLA SULAMA SİSTEM PERFORMANSININ DEĞERLENDİRİLMESİ**

**YÜKSEK LİSANS TEZİ**

**Antakya/HATAY**  
**OCAK-2012**

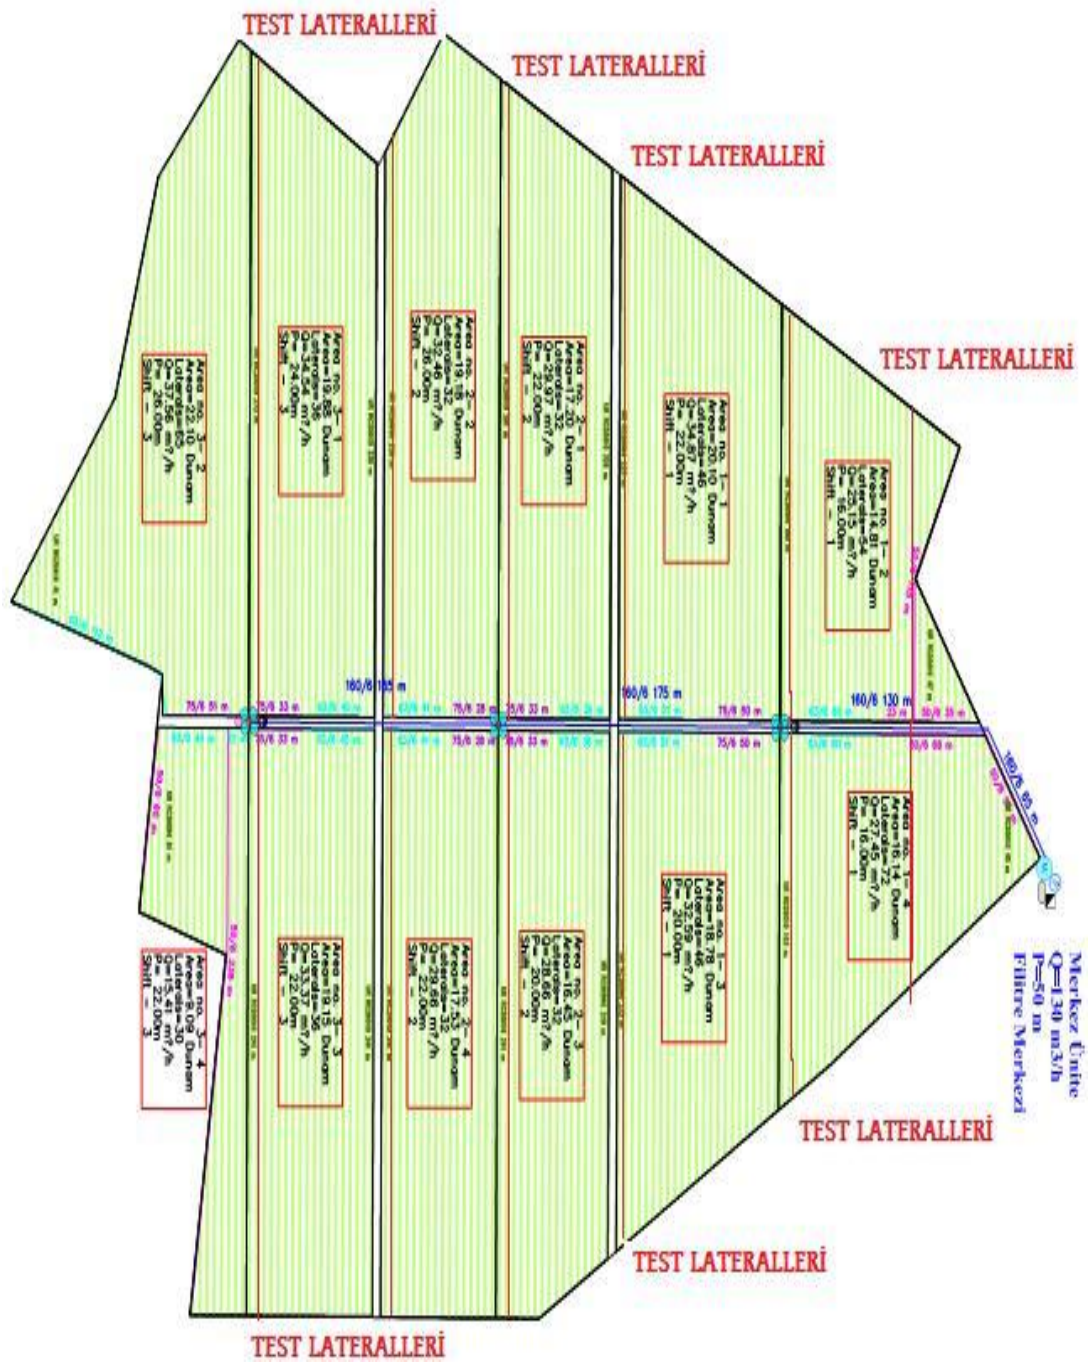
### Şekil 3. 2. Su Dağıtım Sistemi ve Özellikleri

Manifoldların toplam uzunluğu 1567 m olup, manifold toplam uzunluğunun 339 m' lik kısmını 75 mm, 634 m' lik kısmını da 63 mm, geriye kalan 594 m' lik kısmında ise 50 mm çapında 6 bar basınca dayanıklı PVC boru kullanılmıştır. Ana borudan manifold girişinde (her birinde dört adet) basınç düzenleyici hidrolik vana kullanılmıştır (Şekil 3. 2).

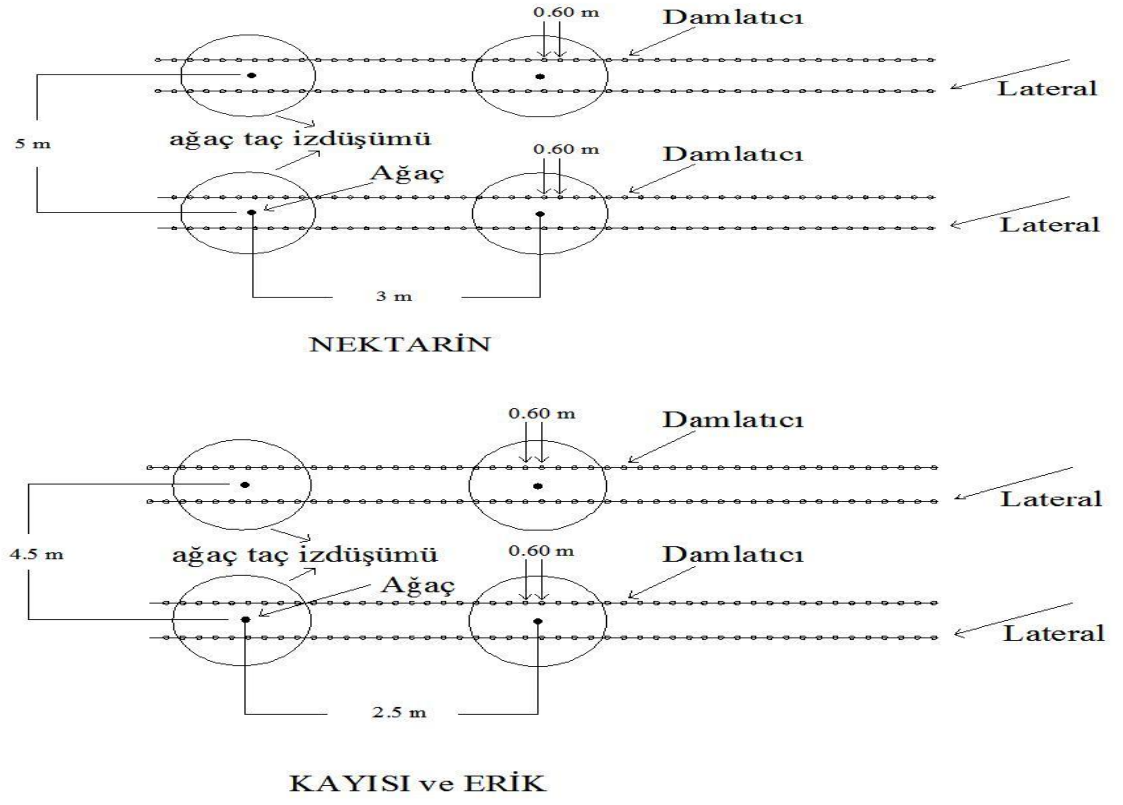
Şekil 3. 3. Deneme Alanında Damlatıcılar ve Laterallerden Detaylar

Lateraller üzerinde 0.60 m aralıklarla yerleştirilmiş, basınç düzenleyici ve 2.3 L/h debi veren damlatıcılar mevcuttur. Lateraller ağaçların çift tarafına döşenmiş ve her bir ağaca 3 m aralıklarla olan bölüme 12 adet, 2.5 m aralıklarla olana 10.34 adet damlatıcı düşmektedir.

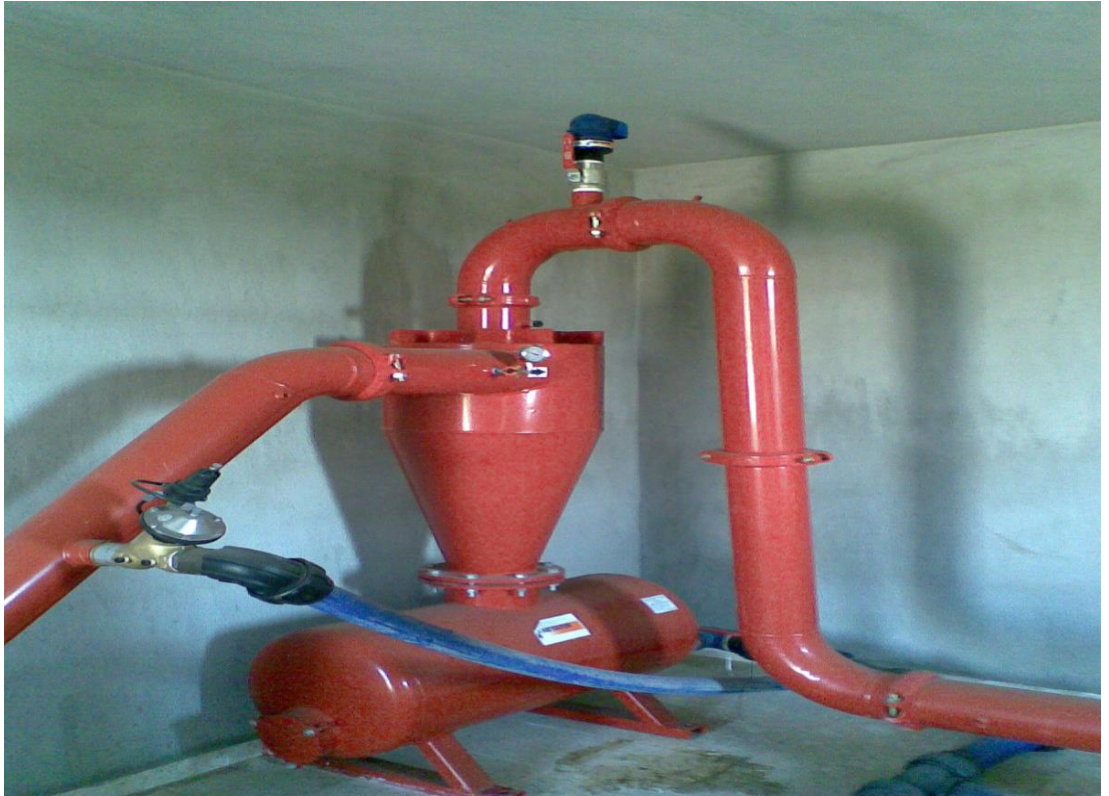
Şekil 3. 4. Denetim Biriminde Kullanılan Hidrosiklon Filtreden Bir Görünüş

Damla sulama sisteminde ki su kaynağı derin kuyu olup, güç kaynağı olarak 30 KW gücünde 3 kademeli, 130 m<sup>3</sup>/h debide ve 5 bar basınç sağlayabilen santrifüj pompa kullanılmaktadır. Su kaynağından gelen kum, kil, silt vb. atıklar için kontrol birimi kurulmuştur. Kontrol biriminde, kuyudan gelen kumun yakalanmasını sağlayan merkez kaç kuvveti ile çalışan 6 inç' lik bir adet hidrosiklon bulunmaktadır. Hidrosiklon filtreden sonra 1 ton kapasiteye sahip galvaniz-krom karıştırıcıli sisteme sahip gübre tankı ve hemen sonrasında hidrosiklonda tutunamayan ve gübre tankından çıkabilecek her türlü artık için 6 inç manüel (kolçaklı) geri yıkamalı disk filtre sistemi bulunmaktadır.

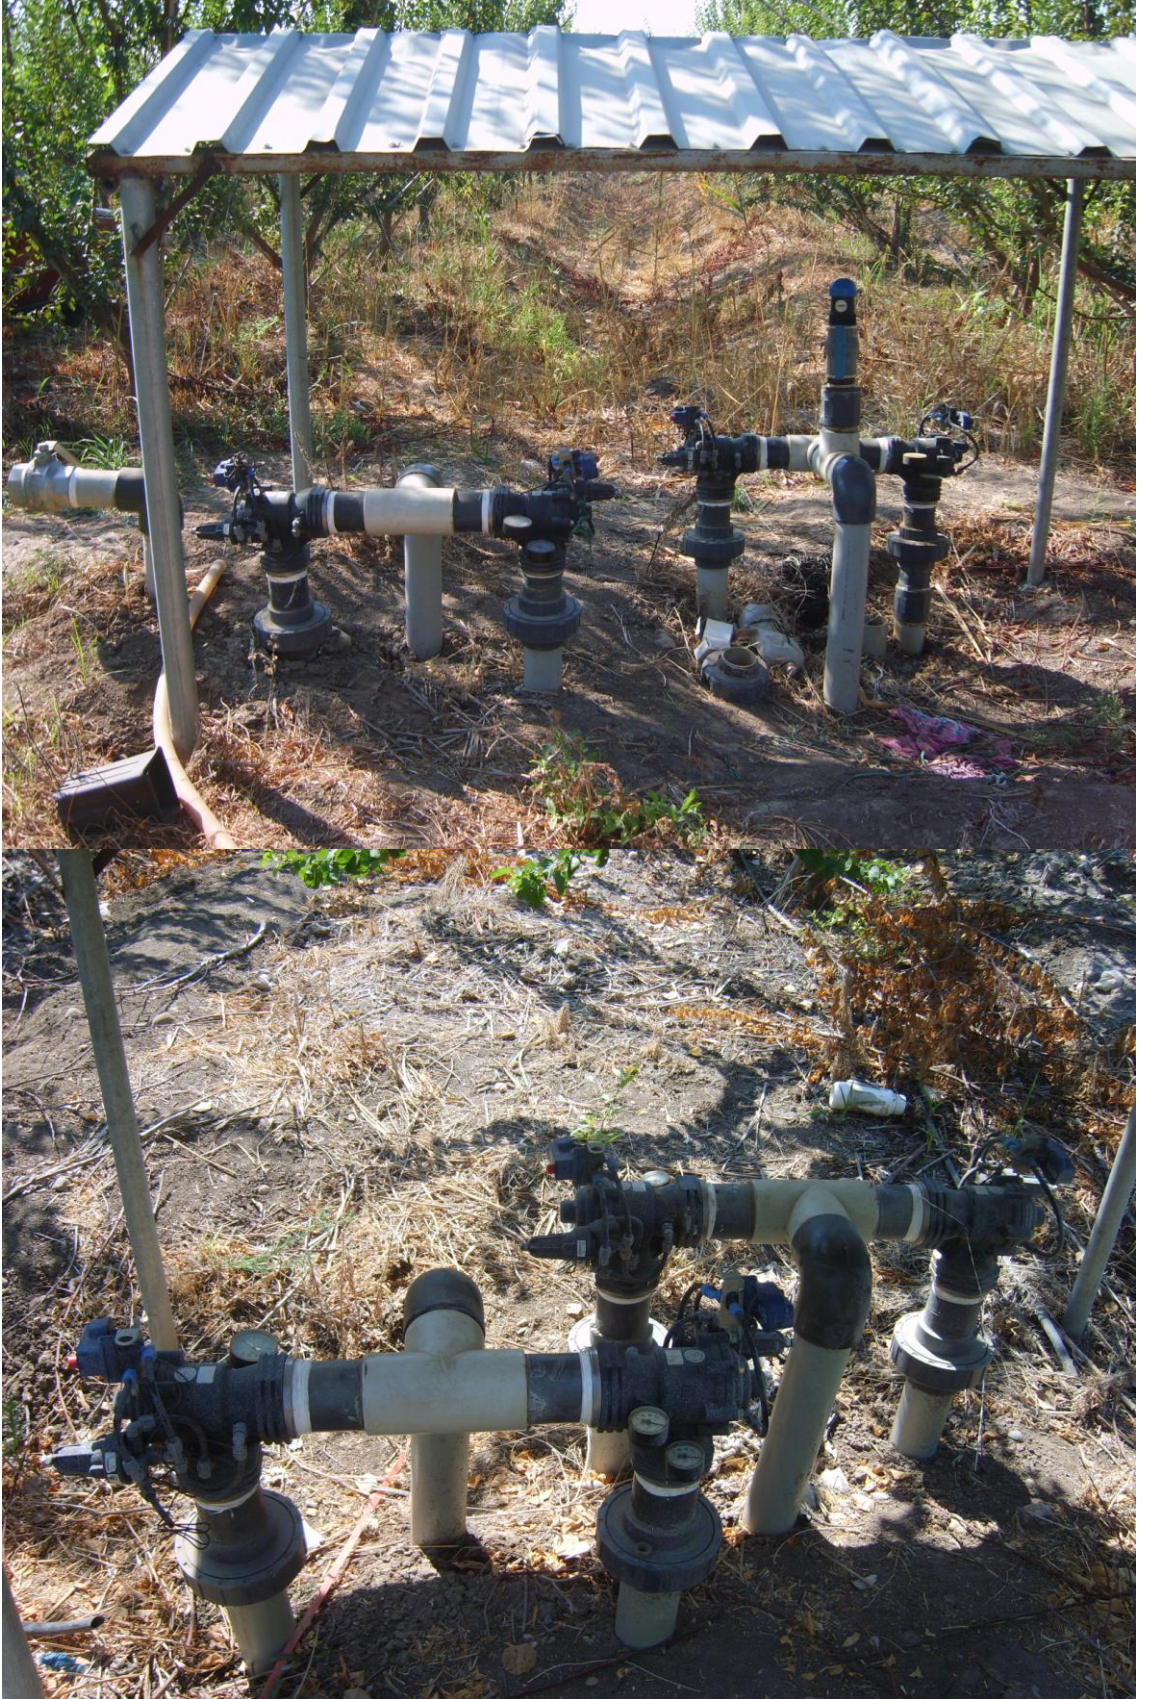
Şekil 3. 6. Manifold Başlarında Kullanılan Vanaların Görünüşü

8. Filtre tıkanmasını belirlemek için filtre giriş ve çıkışındaki basınçlar ölçülmüştür (Şekil 3. 6).
