## ASİ DELTASI (SAMANDAĞ) KIYI KENAR ÇİZGİSİ<sup>1</sup>

*Coastal Edge Line Of Orontes Delta (Samandag)*

### ÖZET

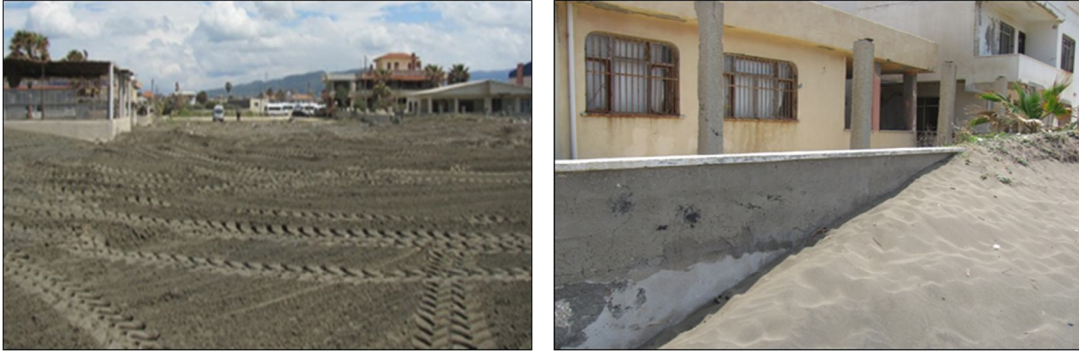
**Foto 1:** Her yıl rüzgarlarla taşınan kumların kıyı ve sahil şeridinin I. bölümünde birikerek buradaki yapıları olumsuz etkilemektedir.

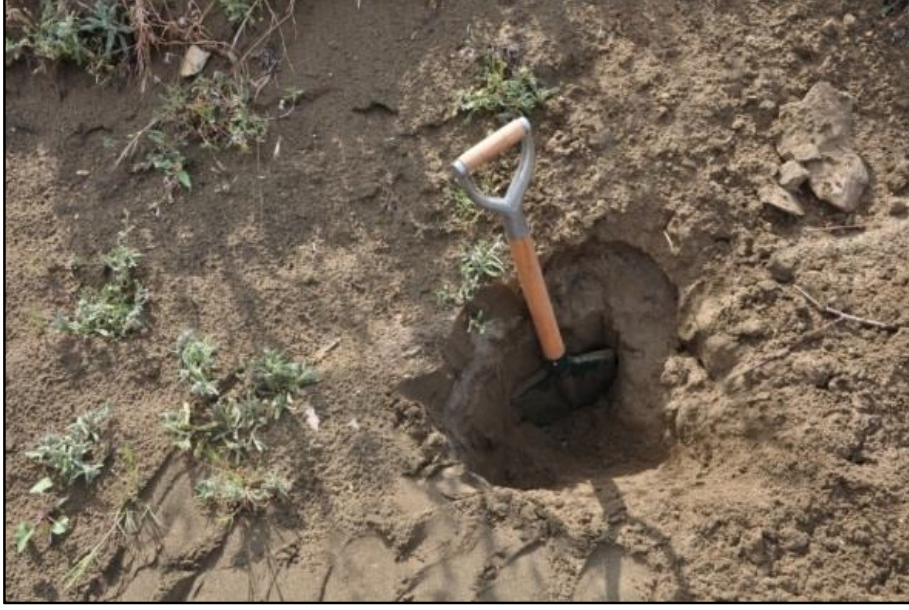
**Foto 2:** Denizel kumların kara yönünde ilerledikleri en son sınırı tespit etmek için açılan trenlerden biri.

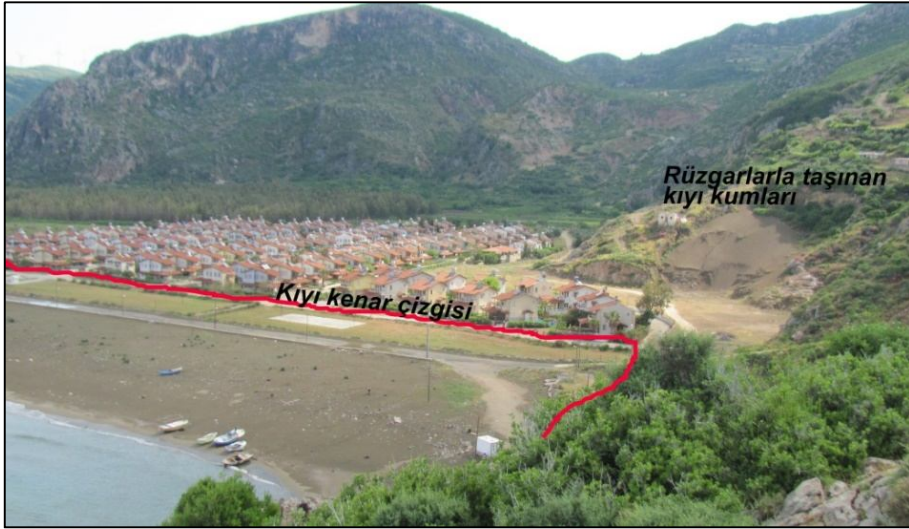
**Foto 3:** Tatil evleri yakınında rüzgarlar tarafından taşınan denizel kumların, mevcut kıyı kenar çizgisini geçerek fay dikliği önünde birikmesi

Bununla beraber deltadaki mevcut kıyı kenar çizgisi ile bu çalışmada belirlenen kıyı kenar çizgisi, bazı alanlarda uyumsuzluk gösterir. Meydan Mahallesi-Asi Nehri arasında, rüzgarlarla taşınan güncel kumlar göz ardı edilerek kıyı kenar çizgisi, genelde plajın gerisindeki kumul sırtları ve yapay kum-toprak seddelerden geçirilmiştir. Oysa bu alanda, denizel kumların, kara yönünde mevcut kıyı kenar çizgisini geçerek yer yer biriktikleri görülür. Örneğin deltanın güneyinde, denizel kumlar, kıyının gerisindeki fay dikliğine kadar rüzgarlarla taşınarak biriktirilmektedir (Foto 3). Yine Tatil Evleri ile Meydan Jandarma karakolu arasındaki sahil yolunun deniz tarafına duvar inşa edilmesine rağmen kıyı bitkilerinin tahrip edilmesi, denizel kumların rüzgarlarla, bugünkü kıyı kenar çizgisi gerisine kadar taşınmasına neden olmaktadır.

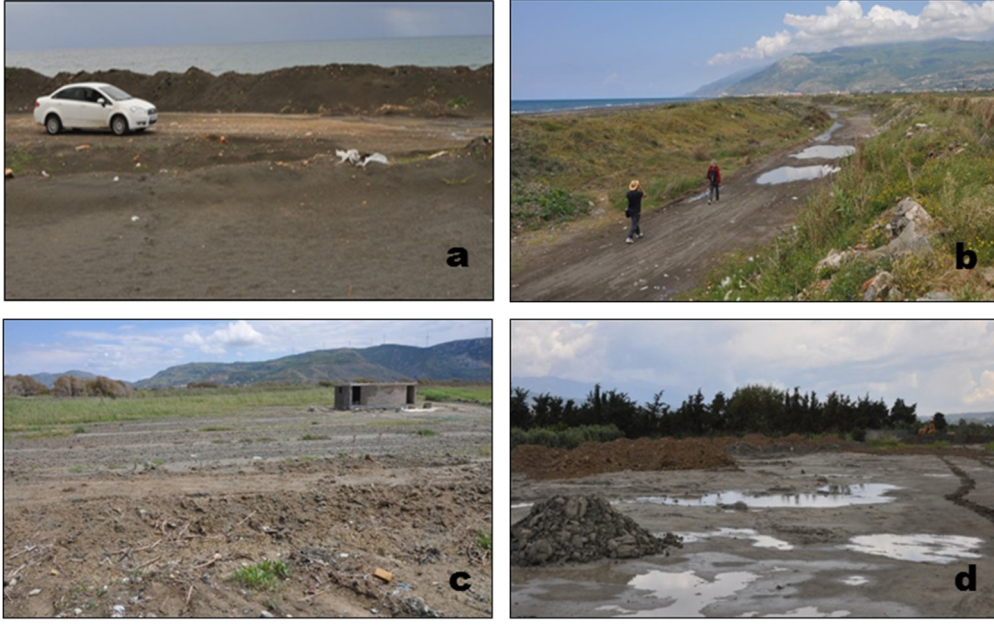
**Foto 4:** Eski kıyı kordonunun hemen gerisinde oluşturulan yapay kum-toprak seddesi ile denizel kumların kara içine ilerleyişinin engellenmesi (a, b) ve seddelerin arkasındaki alanların doldurularak, tarım alanına dönüştürülmesi (c, d).

miş olmalıdır. (Foto 4a,b). Aynı zamanda seddelerin arkasındaki sazlık ve bataklıkların doldurularak tarım alanına dönüştürülmesi, (Foto 4c,d), söz konusu alanlarda denizel etkinliği ortadan kaldırdığı için bu alanlar, kıyı kenar çizgisi dışında bırakılmıştır.
